# B+B BAUEN IM BESTAND

# Die Mauer drohte zu fallen

**Sanierung der Hafenumauern in Bad Karlshafen** ■ Ein malerisches Hafenbecken bildet seit über 300 Jahren das Zentrum des Städtchens Bad Karlshafen. An den Hafenumauern traten Schäden auf, die sowohl die Standsicherheit der Anlage als auch angrenzende Straßen und Fußwege gefährdeten. Um die Mauern zu retten, war eine Reihe anspruchsvoller Sanierungsmaßnahmen erforderlich, zum Beispiel die Sicherung der Mauern mit einer Fangebalken-Konstruktion, Strumpfkern und Erdnägeln sowie eine Wasserführung mit Drainagerohren und -mörteln, die bei Hochwasser für einen schnellen Rücktransport des Wassers sorgt, um den Druck von den Mauern zu nehmen. Der idyllische Eindruck des Hafenbeckens konnte dennoch erhalten werden. **Dr.-Ing. Ulrich Huster, Dr. Petra Egloffstein und Guido Wollenberg**

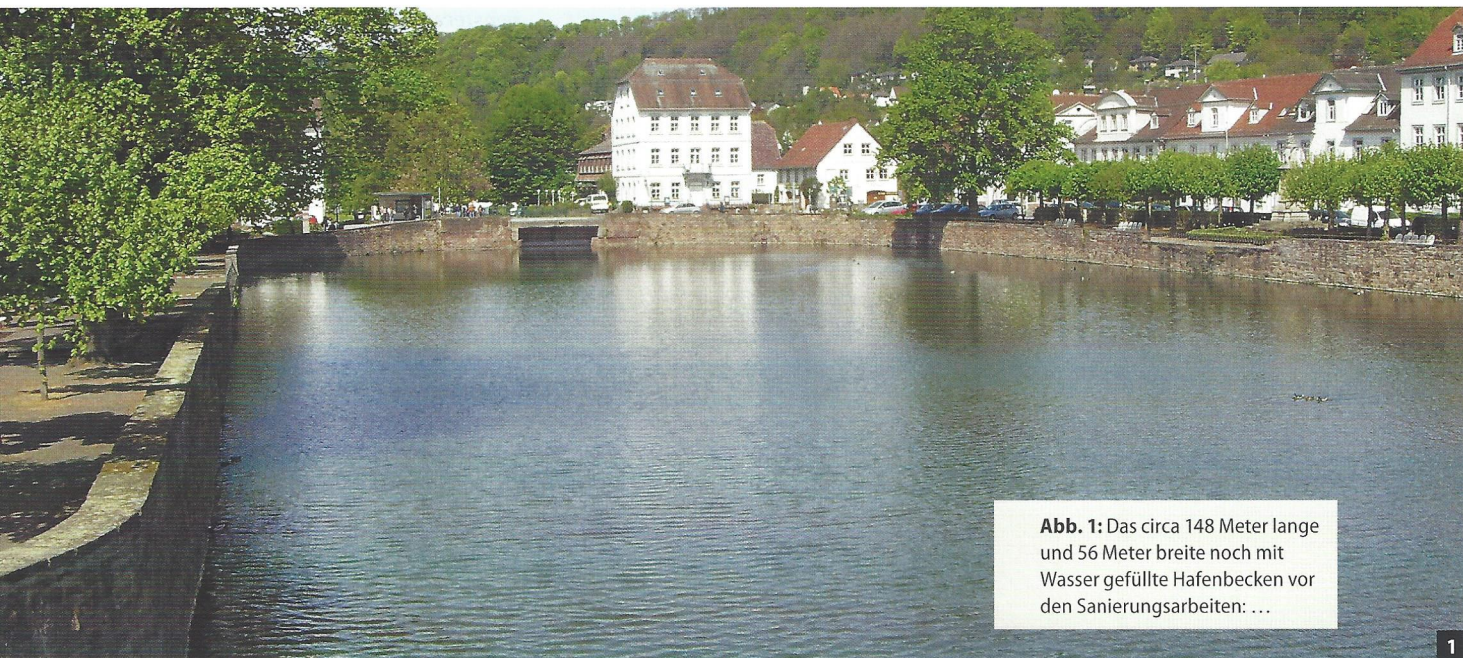
**Abb. 1:** Das circa 148 Meter lange und 56 Meter breite noch mit Wasser gefüllte Hafenbecken vor den Sanierungsarbeiten: ...

Das Hafenbecken ist ein prägendes Wahrzeichen inmitten von Bad Karlshafen (Abb. 1). Eine umfassende Bauwerksanalyse der gesamten Anlage erbrachte im Jahr 2010 jedoch ein alarmierendes Ergebnis: Die mit der Analyse beauftragte HAZ Beratende Ingenieure für das Bauwesen GmbH stellte an den Mauern Schäden fest, die nicht nur die Standsicherheit gefährdeten, sondern auch die Verkehrssicherheit in Teilen der angrenzenden Wege und Straßen. Einige Stellen mussten bis zum Beginn der Sanierungsarbeiten abgesperrt werden.

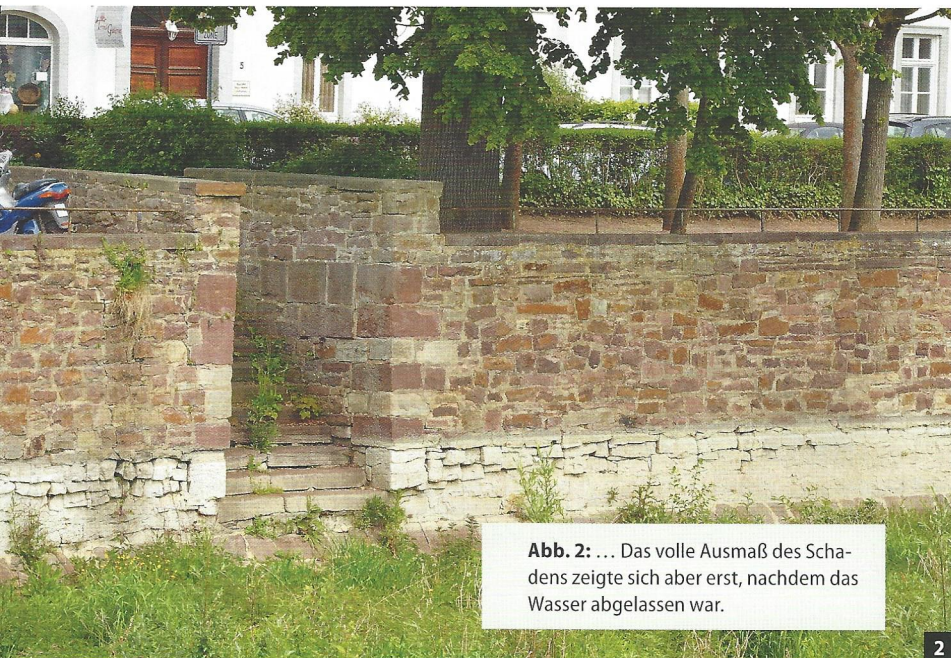
2  
Abb.: tubag, Krufft

**Abb. 2:** ... Das volle Ausmaß des Schadens zeigte sich aber erst, nachdem das Wasser abgelassen war.

Noch ausgeprägter trat das Schadensbild nach dem Trockenlegen des Hafenbeckens zutage (Abb. 2). Das Mauerwerk hatte sich auf Höhe des Wasserspiegels in weiten Bereichen um bis zu 15 Zentimeter in Richtung Becken verschoben (Abb. 3). Ein planmäßiger Verbund war an diesen Stellen nicht mehr vorhanden: Im tief liegenden Mauermörtel fand sich kein Bindemittel mehr. Dieses war weitgehend durch eingespülten Boden ersetzt worden. Dadurch wurde die Reibung in der Lagerfuge der Steinschichten erheblich vermindert, was insbesondere an Frosttagen zerstörerische Folgen nach sich zog. Zwischen den Steinlagen bildete sich eine Eisschicht, die dem Erddruck auf das Mauerwerk kaum noch Widerstand entgegengesetzte

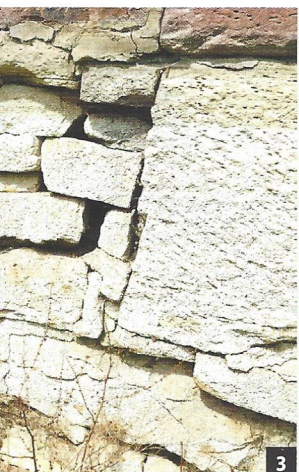
3  
Abb.: tubag, Krufft

und zu Gleitbewegungen der Steinschichten innerhalb des Mauerwerks führte.

**Abb. 3:** Das Mauerwerk hatte sich auf Höhe des Wasserspiegels in Richtung Becken verschoben.

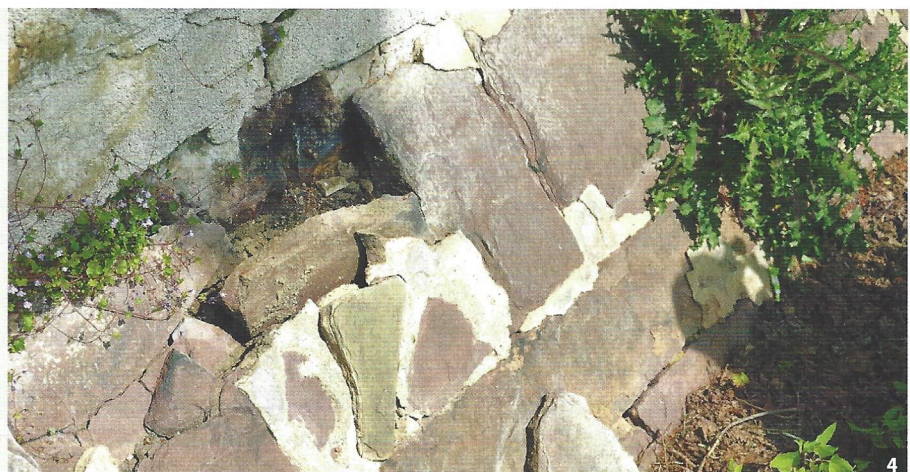
4  
Abb.: tubag, Krufft

Eine Besonderheit fand sich schließlich noch am Fuß der Mauern: Schon in alten Plänen war eine schräge Wandverbreiterung eingezeichnet, die den Eindruck vermittelte, die Wand zu stabilisieren. Bei der

Bestandsaufnahme zeigte sich jedoch, dass diese Verbreiterung nur vorgemauert war, ohne einen Verbund mit der eigentlichen Wand. Sie gehörte nicht zur tragenden Konstruktion und bestand hauptsächlich aus Schutt mit einer darüberliegenden Steinschicht ohne große Schutzwirkung. Die einzelnen Steine ließen sich teilweise ohne großen Kraftaufwand mit der Hand herausziehen (Abb. 4).

**Abb. 4:** Steine ließen sich ohne Kraftaufwand per Hand aus dem alten Wandfuß entnehmen.

Verstärkt wurde darüber hinaus der Wandfuß. Der alte instabile Aufbau aus Schutt und einer darüberliegenden Steinschicht wurde durch eine komplett gemauerte Variante ersetzt (Abb. 9). Dabei wurden die neuen Steine mit der dahinterliegenden senkrechten Wand verzahnt, so dass der Wandfuß nun tatsächlich eine stabilisierende Funktion übernehmen kann.

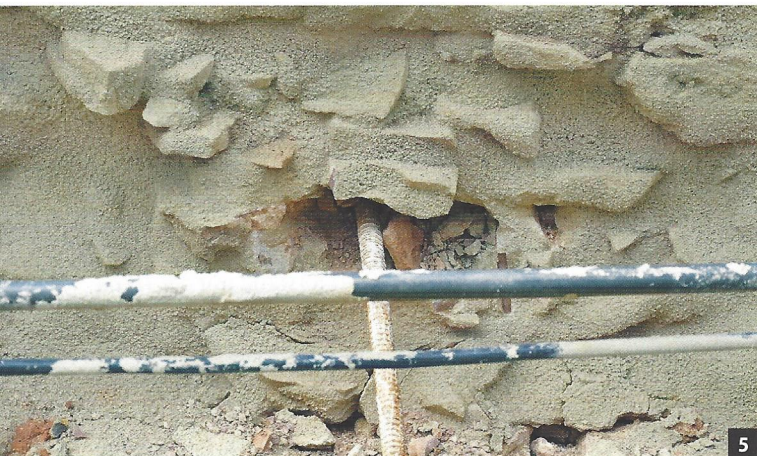
**Abb. 5:** Eine Konstruktion, um dem Mauerwerk Halt zu geben, sind Erdsnägel.

Wo der Einsatz einer Fangebalken-Konstruktion nicht erforderlich war, kamen Erdnägeln zum Einsatz. In Bad Karlshafen

wurden mehrere Meter lange, circa fünf bis sechs Zentimeter dicke Erdnägeln verwendet. Sie sind im Inneren hohl, so dass Flüssigkeit hindurchgepumpt werden kann. Vorne haben sie einen Bohrkopf mit Düsen, durch den sie gleichzeitig als Bohrer benutzt werden können (Abb. 5/6). Während der Erdnagel durch den Boden und die Mauer gebohrt wird, wird eine Zementsuspension durch den Bohrer gepresst und tritt am Kopf über die Düsen wieder aus. Auf diese Weise wird ein zusätzlicher 20 bis 25 Zentimeter breiter Bohrkanal um den Erdnagel herum erzeugt, in den die Zementfüllung fließt und schließlich erhärtet. Der Erdnagel verbleibt mit dem Bohrkopf in der Mauer und wird von einer entsprechenden Zementschicht umgeben, die auch den notwendigen Verbund mit dem anstehenden Boden erbringt.

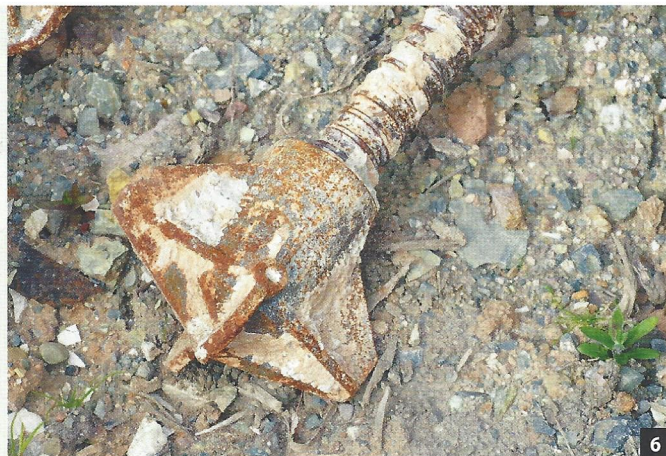
**Abb. 6:** Der Kopf des Erdsnagels dient als Bohrer. Während der Erdsnagel durch den Boden und die Mauer gebohrt wird, wird eine Zementsuspension durch den Bohrer gepresst und tritt am Kopf über die Düsen wieder aus.

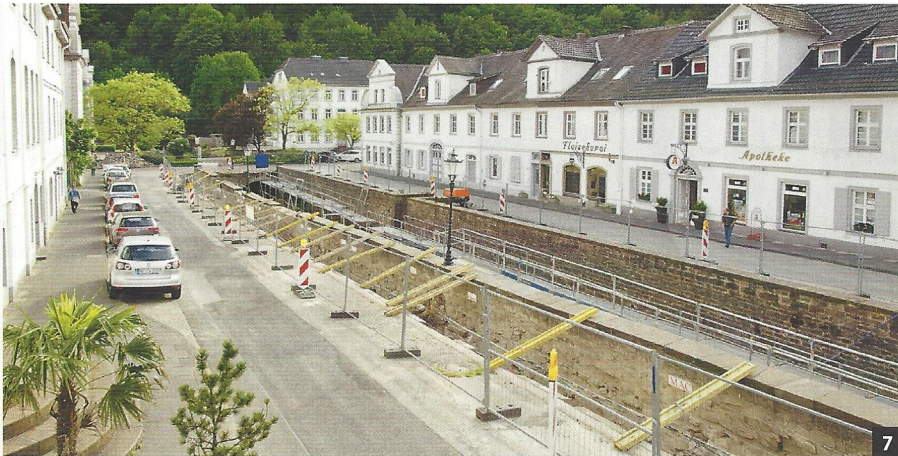
**Abb. 7:** Damit die Straße auch von Feuerwehrfahrzeugen befahren werden kann, sichert eine Konstruktion mit Fangebalken die Kanalmauern.

Die Fangebalken-Konstruktion in Bad Karlshafen besteht aus zwei Betonbalken (Abb. 7). Der erste ist unmittelbar mit der Rückseite der Mauer verbunden. Der zweite befindet sich in etwa drei Meter Abstand dazu senkrecht circa 50 Zentimeter unter der Straßenoberfläche. Dies ist der Fangebalken. Beide Balken werden mit einem leicht schräg geführten Gewindestab als Zugglied verbunden.

Diese Kombination wird in regelmäßigen Abständen entlang der Mauer wiederholt. Sie schützt diese davor, gemeinsam mit dem Erdkeil, der einen direkten Druck auf die Mauer auslöst, nach vorne zu kippen. Beispielsweise wenn sich die Belastung an der Oberfläche durch schwere Fahrzeuge deutlich erhöht. Der Fangebalken liegt in einem Teil des Erdreichs, das weit genug von der Mauer entfernt liegt, um selber keinen Druck mehr auf diese auszulösen. Aufgrund des Abstands zur Mauer ist er von dieser entkoppelt und gibt den erforderlichen zusätzlichen Halt.

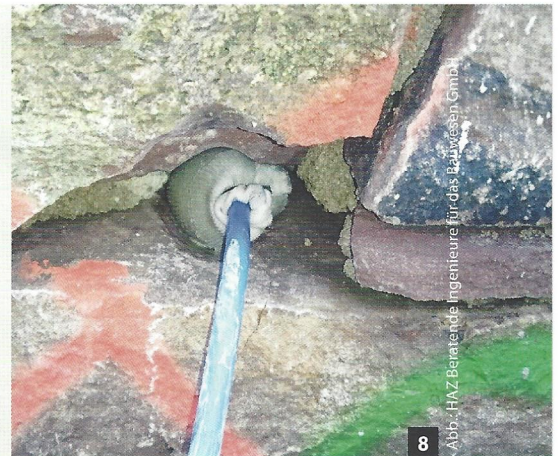
**Abb. 8:** Bei den Strumpfkankern tritt ein wenig Mörtelschleim aus dem Strumpf aus und trägt dazu bei, dass der Anker sich im Mauerwerk verkrallt.

Eine weitere Sicherungsmaßnahme war der Einsatz von Strumpfkankern. Sie sind wesentlich kürzer als die verwendeten Erdnägeln und verbleiben im Mauerquerschnitt. Die Strumpfkanker ertüchtigen den gestörten Mauerwerksverband in der Wandtiefe.

In den Strumpf wird Mörtel eingebracht, wobei die Strumpfhülle verhindert, dass sich der Mörtel unkontrolliert im Mauerwerk verteilt. Stattdessen bleibt er dort, wo er gebraucht wird. Der Strumpf ist leicht durchlässig, so dass eine kleine Menge Mörtelschleim nach außen gelangt und sich der Anker gut im Mauerwerk verkrallt (Abb. 8). Im Mittel wurden die aufeinanderfolgenden Schichten durch zwei Anker pro Quadratmeter miteinander verzahnt und der Halt der gesamten Mauer deutlich verstärkt.

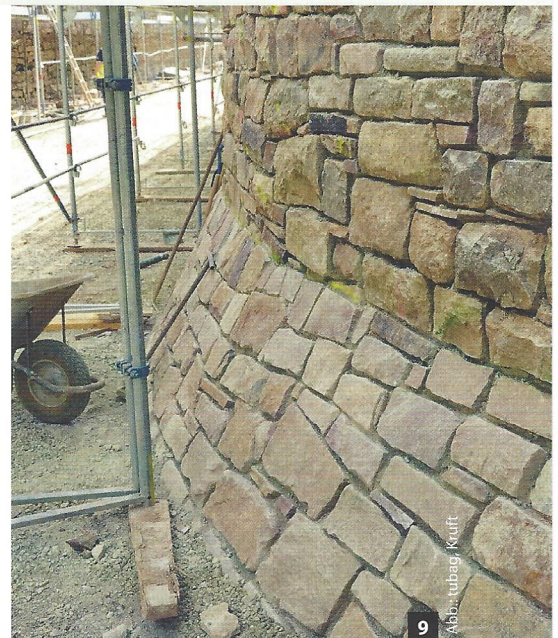
**Abb. 9:** Der neue Wandfuß übernimmt eine stabilisierende Funktion. Steine und dahinterliegende Wand werden verzahnt.

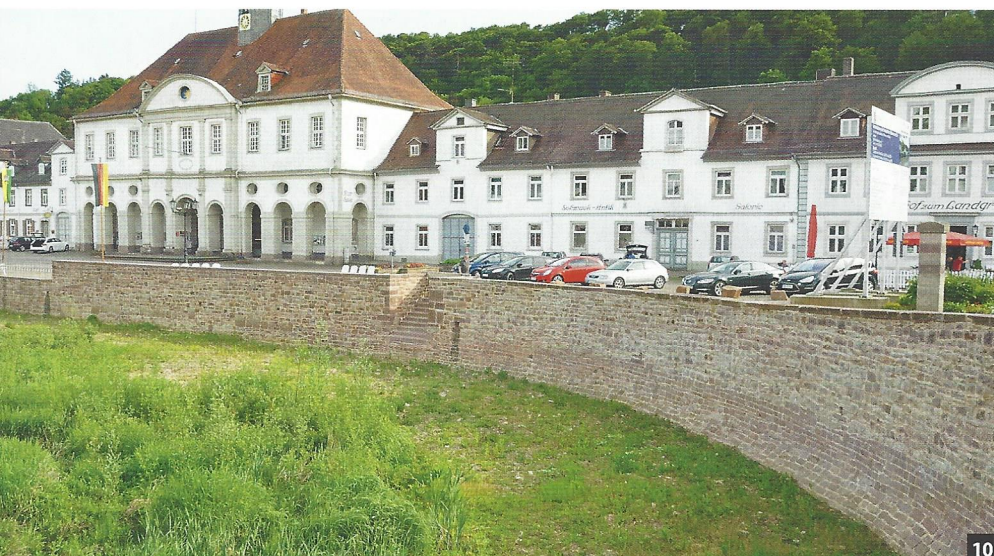
**Abb. 10:** Drainagerohre und Mörtel mit Drainagekörnung schützen die Mauern vor den Hochwassern, die regelmäßig zu erwarten sind.

Vervollständigt wurden die Sicherungsmaßnahmen durch Drainagerohre hinter den Mauern mit Öffnungen zum Hafenbecken (Abb. 10). So wird nach einem Hochwasser im Boden anstehendes Was-

Deshalb wurde als Mauermörtel ein Trass-Werksteinmörtel mit erhöhter Frühfestigkeit gewählt, ausgeführt als Drainagemörtel (Abb. 10/11). Er erlaubt es dem Wasser, das während eines Hochwassers hinter die Mauern fließt, zurückzulaufen, ohne sich zu stauen. Hierbei helfen auch die neuen Drainagerohre und Drainageöffnungen, die während der Instandsetzungsarbeiten eingebaut wurden.

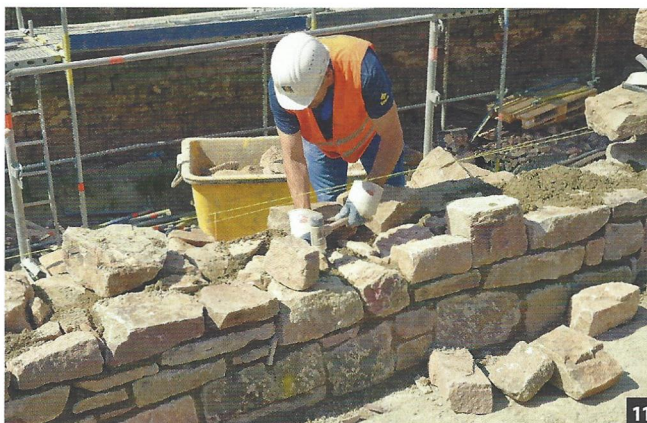
11

**Abb. 11:** An einigen Stellen musste das aus mehreren Schalen bestehende Mauerwerk komplett neu aufgemauert werden.

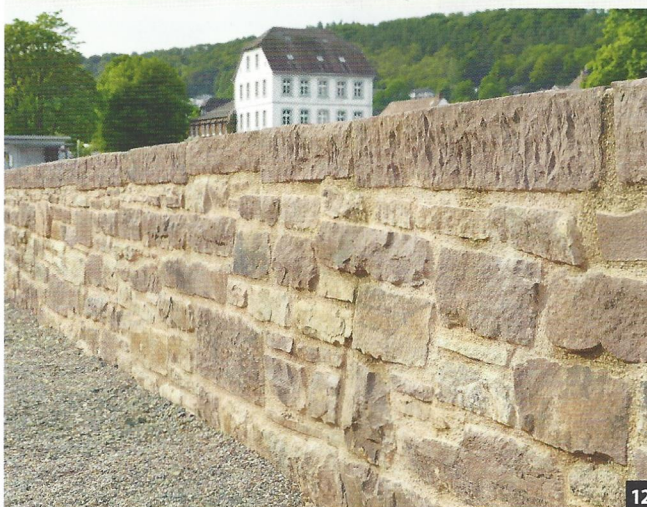
12

**Abb. 12:** Ästhetische Gesichtspunkte spielten bei der Mörtelauswahl eine große Rolle. Die Farbe passt zum Sandstein, ohne ihn zu dominieren.

Für die Fugarbeiten kam ein Trass-Kalk-Fugenmörtel in Objektfarbe ebenfalls mit Drainagekörnung zum Einsatz (Abb. 12). Er wurde in der Festigkeit etwas reduziert, um ihn auf die Festigkeit der Sandsteine anzupassen. Dabei wurde die Applikationstechnik im Trockenspritzverfahren bei der Rezeptur besonders berücksichtigt. Auch für die Mauerkronen wurde dieser Baustoff in reduzierter Festigkeit verwendet, zusätzlich allerdings mit reduzierter Wasseraufnahme und mit besserer Flankenhaftung. Da eine Drainagekörnung hier keinen Sinn ergab, wurde auf diese zugunsten einer Standardkörnung verzichtet.
