## Die zwei Türme

1000 Jahre nach der ersten Grundsteinlegung der Andreaskirche in Worms sollen 2020 die umfangreichen Restaurierungsarbeiten abgeschlossen sein. Mit der Wiederherstellung des Nord-Ost-Turms konnte in diesem Jahr eine wichtige Sanierungsetappe abgeschlossen werden.

Von Guido Wollenberg

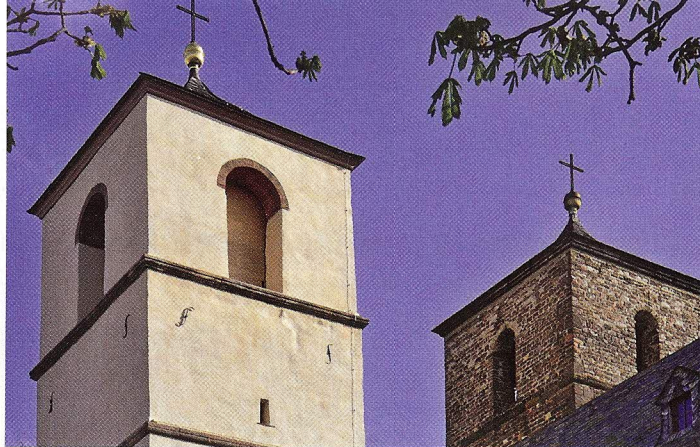
Der nach historischem Vorbild wieder verputzte Nord-Ost-Turm (links) der Wormser Andreaskirche neben seinem unsanierten Zwilling (rechts)  
Foto: tubag

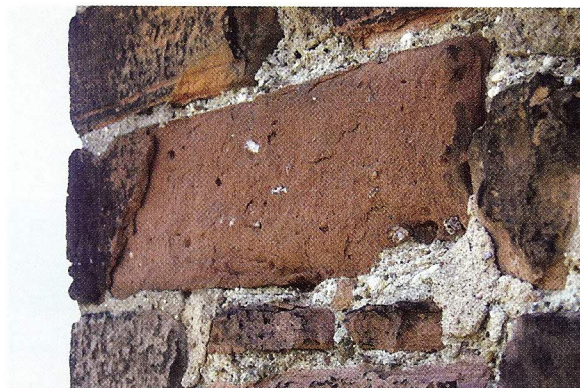
Abplatzende Steinteile markierten die Dringlichkeit der Sanierungsarbeiten

Vor Beginn der Sicherungsarbeiten mussten daher an den Turmfassaden etwa 70 Prozent der stark beschädigten und absturzgefährdeten Steinoberflächen des Mauerwerks entfernt werden. Die Handwerker trugen eine Schicht von 6 bis 7 cm von den Außenseiten der Steine ab, bevor der verbleibende Rest beständig genug war, um einen neuen Putz zu tragen.

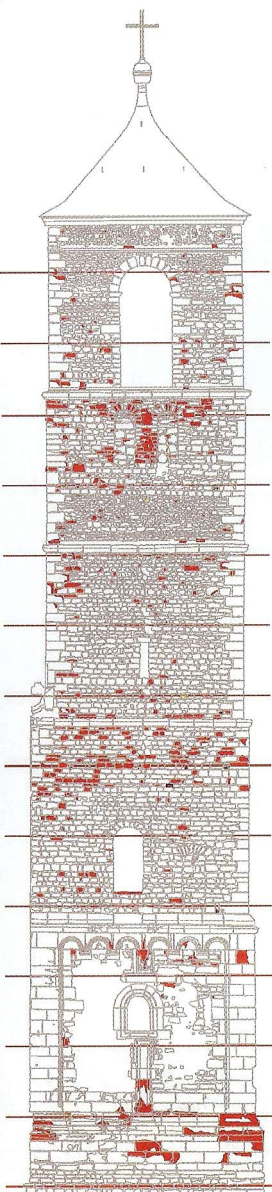
Schadenskartierung am Nord-Ost-Turm

Im Mauerwerk selbst zeigten sich zudem deutliche Risse und Verformungen. Die Fundamente der beiden Osttürme gaben nach, so dass sich diese an die 20 cm nach Osten neigten. Ein in der Nachkriegszeit errichteter Straßenkanal führte einige Meter unter dem Fundament der Türme an diesen entlang. Der Untergrund verlor dadurch seine Stabilität und ließ die Türme einsinken. Mittlerweile ist die Neigung gestoppt und die Türme stehen stabil. Zunächst gab es Überlegungen, sie vollständig durch Unterfangungen zu ertüchtigen. Aber da die bisherige Neigung sich
