Den Heiligen den Himmel wahren

Sanierung des Deckenputzes in der Schlosskirche Blieskastel ■ Mit seiner Schlosskirche beherbergt Blieskastel eines der bedeutendsten Baudenkmäler des Saarlandes. Ein zentraler Baustein der langjährigen Restaurierungsarbeiten war die Instandsetzung des absturzgefährdeten Deckengemäldes. Eine Stützkonstruktion sicherte die Malerei samt Unterputz an Ort und Stelle. Währenddessen wurde der komplette darüberliegende Putzträger ausgetauscht und durch einen Vergussmörtel wieder mit dem Unterputz verbunden. **Guido Wollenberg**

Objekt:	Schlosskirche Blieskastel
Bauherr:	Katholische Kirchengemeinde Blieskastel
Bestandsaufnahme, Restaurierungskonzept, Objektbegleitung:	Hans Michael Hangleiter GmbH, Otzberg Institut für Steinkonservierung e. V., Mainz
Ausführender Betrieb:	Hans Michael Hangleiter GmbH, Otzberg
Baustofflieferant:	Tubag Trass Vertrieb GmbH & Co. KG, Kruft

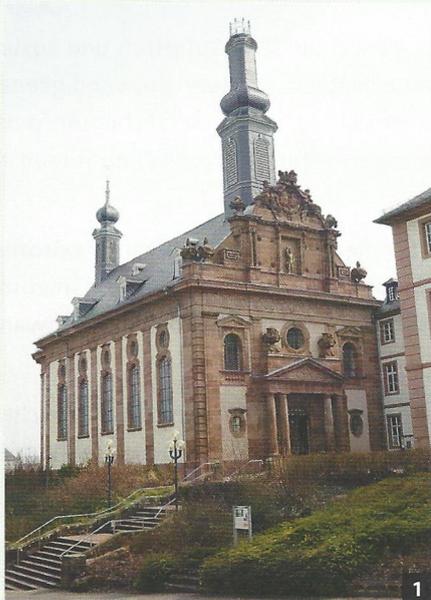
Abb. 1: Nach fast 14 Jahren ist die Instandsetzung der Kirche nun beinahe abgeschlossen. Sie zählt zu den bedeutendsten Baudenkmälern des Saarlandes.

Seit über 200 Jahren prägt die Schlosskirche das Stadtbild von Blieskastel. Seit dem Jahr 2000 wird die Kirche grundlegend saniert. Nachdem die wesentlichen Arbeiten abgeschlossen wurden, ist das Gebäude nun wieder für die Öffentlichkeit freigegeben (Abb. 1). Insbesondere bei der aufwendigen Restaurierung des stark beschädigten Deckengemäldes wurden Mörtel mit natürlich hydraulischem Kalk (NHL) als Bindemittel eingesetzt.

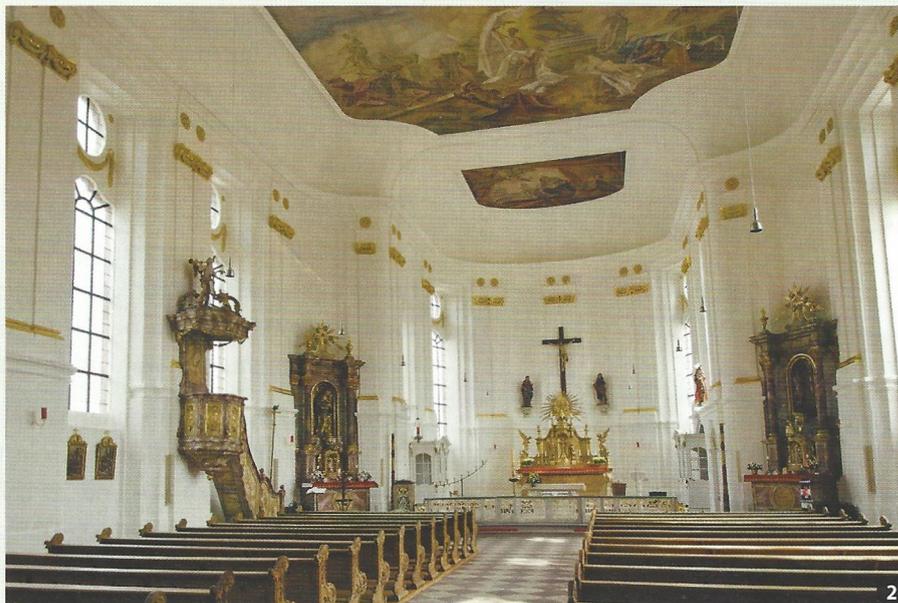
Abb. 2: Das Deckengemälde der barocken Schlosskirche Blieskastel wurde aufwendig restauriert.

Große Teile des Gemäldes stürzten ab
Nachdem der Grundstein für die Kirche im Jahre 1776 gelegt wurde, entstand erst nach dem Ersten Weltkrieg ein Deckengemälde, das jedoch im Zweiten Weltkrieg starken Schaden nahm. Bei Umbaumaßnahmen Ende der 1940er-Jahre des letzten Jahrhunderts wurde die alte Deckenkonstruktion durch eine neue Voutendecke aus Stahlträgern ersetzt. Der Münchner Maler Richard Holzner schuf auf dieser frischen Decke 1955 ein neues Kunstwerk (Abb. 2).

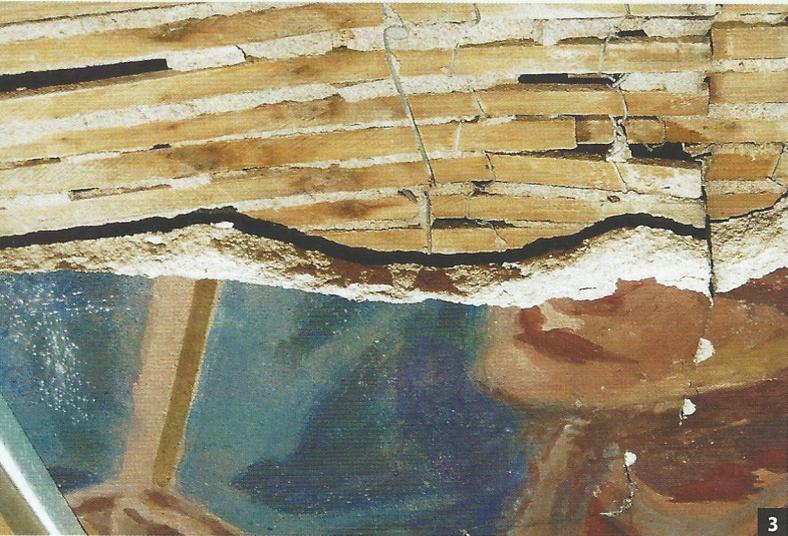
Abb. 3: Durch Fehler in der Ausführung lösten sich große Teile des Freskos vom Putzgrund.

Im Gegensatz zu der beeindruckenden künstlerischen Gestaltung zeigte sich im Laufe der Jahre jedoch, dass bei der technischen Ausführung der Deckenmalerei folgenschwere Fehler gemacht worden waren. Seit den 1990er-Jahren brachen immer wieder kleinere Putzbrocken aus dem Deckenbild heraus und stürzten zu Boden. Zwischenzeitlich wurde ein Netz zum Schutz der Besucher aufgespannt. Im Jahr 2005 folgte dann ein großflächiger Absturz. Betroffen war dabei ausschließ-

Eine Untersuchung der bestehenden Schäden ergab die Ursachen für die Schichttrennungen und Abstürze: Der Aufbau des Putzträgers und die handwerkliche Ausführung des Putzauftrags wiesen grobe Fehler auf. Auf den gesamten Voutenflächen im Kir-

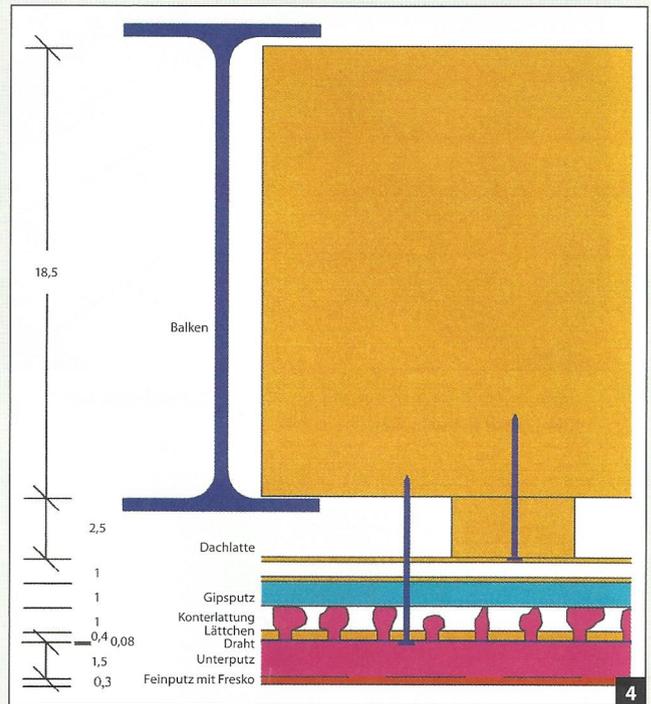
Abb. 4: Der Abstand zwischen den Lättchen war für eine gute Haftung durch Verklammerung zu schmal.

Dabei erwies sich die Verbindung zwischen dem als Unterputz eingesetzten Kalkputz und dem Putzträger als die größte Schwachstelle. Die einzelnen Leisten der Matten aus Gipsperlätchen hatten eine Breite von 15 Millimetern und waren mit einem Abstand von jeweils circa 5 Millimetern zueinander verbunden. Die Untersuchung des Bestands ergab, dass der Kalkmörtel nicht ausreichend auf den Holzlätchen haftete (Abb. 3/4). An der glatten Holzoberfläche der Gipsperlätchen haftete der Putz nur mit maximal 25 Prozent seiner Fläche. Da die Abstände zwischen den Lätt-

chen zu schmal waren, konnte der Putz sich nicht ausreichend hinter ihnen verklammern.

In der Folge zerstörten Bewegungen innerhalb des Putzträgers die Mörtelstruktur in den Zwischenräumen der Latten. Geringe zusätzliche Belastungen durch Feuchtigkeitsschwankungen oder Schwingungen führten zum Abriss des Putzes vom Untergrund.

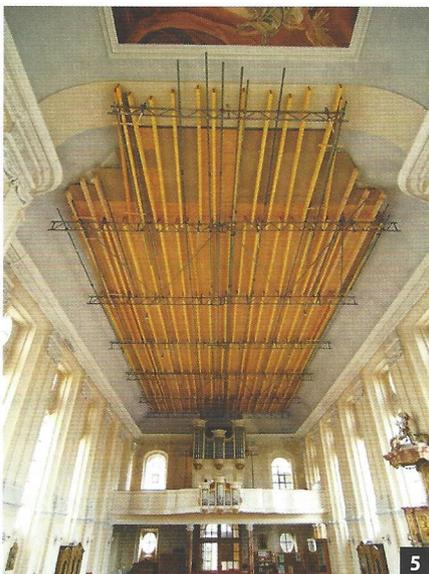
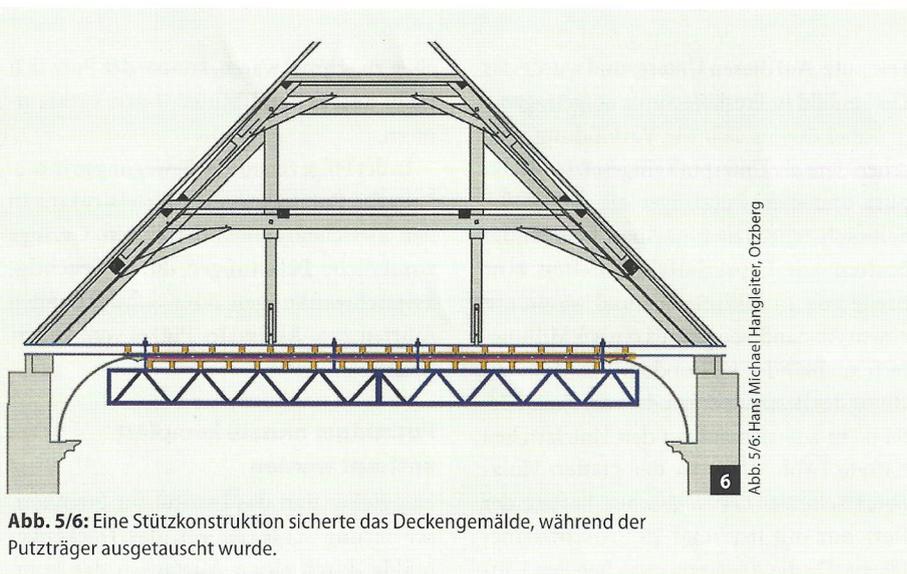
5

Abb. 5/6: Eine Stützkonstruktion sicherte das Deckengemälde, während der Putzträger ausgetauscht wurde.

pletten Putzträgers inklusive Rückverankerung zu sichern. Dabei sollte eine Stützkonstruktion den malereitragenden Deckenputz von unten in seiner Lage halten (Abb. 5/6). Sowohl der alte Gipsputz mit seiner Unterkonstruktion als auch die Gipsperlätchen sollten entfernt und der bestehende, malereitragende Putz durch einen Vergussmörtel mit einem neuen Putzträger verbunden werden.

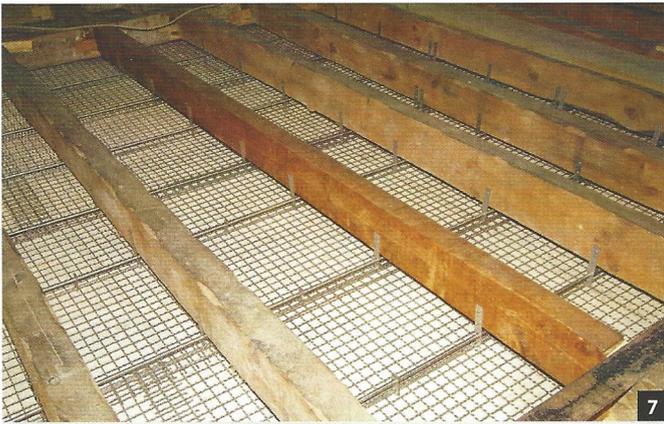
Abb. 7: Eine Mattenarmierung aus Wellengitter und zwei Lagen von Rundstäben bilden den neuen Putzträger.

Danach begann der Aufbau des neuen Putzträgers. Eine Konstruktion aus zwei Lagen Rundstäben und einer dazwischenliegenden Mattenarmierung aus Wellengittern erwies sich als die passende Lösung (Abb. 7). Die Rundstäbe werden von Haken aus Stahlblech gehalten, die mit den Holzbalken der Decke verschraubt sind.

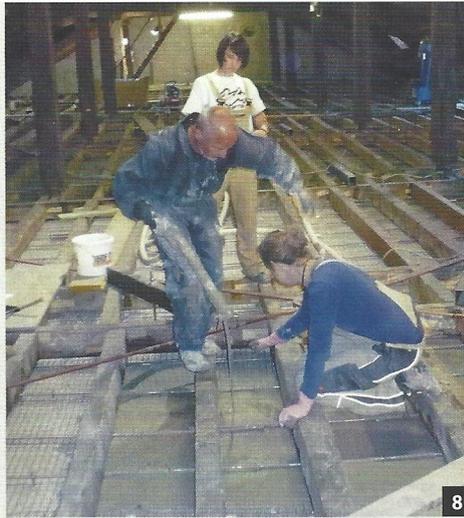
Abb. 8: Der Vergussmörtel wurde auf der Decke und den Randbereichen verteilt. Dazu wurde ein Mörtel entwickelt, der über eine besonders hohe Fließfähigkeit verfügt.

Eingebracht wurde der Vergussmörtel in einer Stärke von 27 bis 33 Millimetern. So überdeckte er das Wellengitter des Putzträgers komplett, ohne jedoch in Kontakt mit dem Deckentragwerk zu kommen. Angemischt wurde der Vergussmörtel in einem Zwangsmischer, der sich auf einem Außengerüst befand. Eine Schneckenpumpe transportierte ihn über einen circa 30 Meter langen Schlauch bis zu seinem Einsatzort.

Innerhalb von zwei Tagen verteilte man den Mörtel auf der gesamten Gemäldefläche (Abb. 8). An einem weiteren Tag verschloss man auch die an die Wände angrenzenden Bereiche. Um Schwundrisiken vorzubeugen, mussten die Mörtelflächen innerhalb der nächsten vier Wochen feucht gehalten werden.

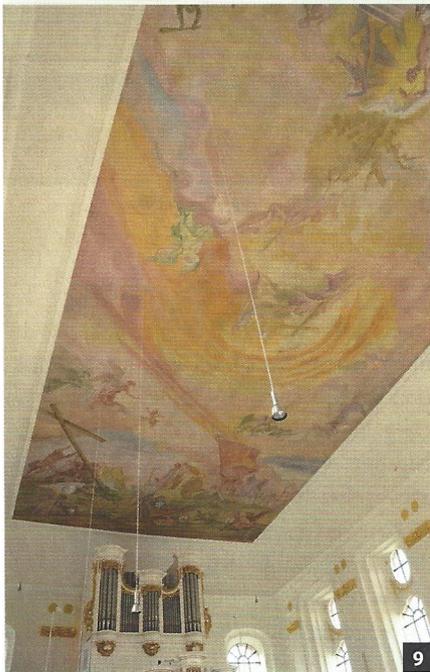
Abb. 9: Das Deckengemälde konnte vollständig wiederhergestellt werden.

Nachdem der Vergussmörtel eine ausreichende Festigkeit erreicht hatte, konnten die Fachhandwerker mit dem Abbau der Stützkonstruktion beginnen. Im Anschluss wurde das Gemälde von der Kaschierung befreit und gereinigt. Schließlich standen die werkgerechte Ergänzung der Fehlstellen und deren Retuschierung an. Detailaufnahmen aus der Zeit vor den Putzabstürzen halfen dabei, die fehlenden Malereiteile zu rekonstruieren.

Damit waren die Arbeiten am Gemälde abgeschlossen. Den Kirchenbesuchern zeigt die Deckenmalerei heute wieder die drei Hauptmotive des Künstlers Richard Holzner: Szenen aus dem Martyrium des Sebastian, christlicher Heiliger und gleichzeitig Namensgeber der Kirchengemeinde in Blieskastel, sowie die Heilige Dreifaltigkeit

und schließlich Helena, die das Kreuz Jesu findet (Abb. 9).

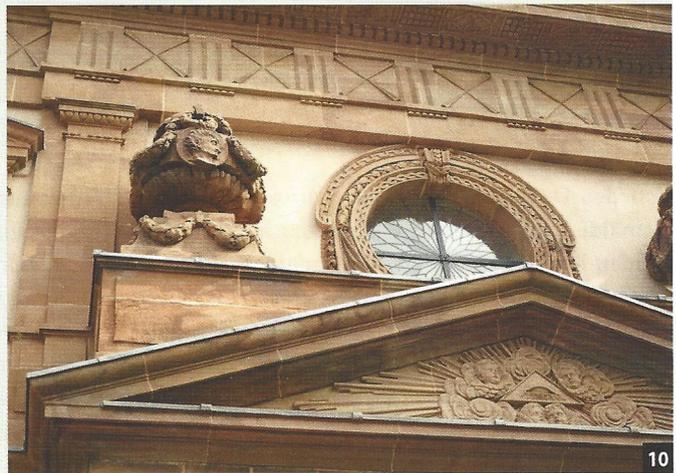
Abb. 10: An der Sandsteinfassade kam ein Fugenmörtel mit natürlich hydraulischem Kalk als Bindemittel zum Einsatz.

Kunsthistoriker richten ihr Augenmerk aber nicht nur auf das Deckengemälde. Die Fassade der Schlosskirche gilt in Gestaltung und Formenreichtum als bedeutsam für das Saarland im ausgehenden 18. Jahrhundert (Abb. 10). Die Sanierungsarbeiten an der Sandsteinfassade umfassten eine umfangreiche Steinkonservierung. Auch hier wurde ein Mörtel mit natürlich hydraulischem Kalk als Bindemittel eingesetzt. Farblich angepasst ergänzt er nun den Sandstein der historischen Fassade.
