# B+B BAUEN IM BESTAND

# Die Mauer drohte zu fallen

**Sanierung der Hafenumauern in Bad Karlshafen** ■ Ein malerisches Hafenbecken bildet seit über 300 Jahren das Zentrum des Städtchens Bad Karlshafen. An den Hafenumauern traten Schäden auf, die sowohl die Standsicherheit der Anlage als auch angrenzende Straßen und Fußwege gefährdeten. Um die Mauern zu retten, war eine Reihe anspruchsvoller Sanierungsmaßnahmen erforderlich, zum Beispiel die Sicherung der Mauern mit einer Fangebalken-Konstruktion, Strumpfkern und Erdnägeln sowie eine Wasserführung mit Drainagerohren und -mörteln, die bei Hochwasser für einen schnellen Rücktransport des Wassers sorgt, um den Druck von den Mauern zu nehmen. Der idyllische Eindruck des Hafenbeckens konnte dennoch erhalten werden. **Dr.-Ing. Ulrich Huster, Dr. Petra Egloffstein und Guido Wollenberg**

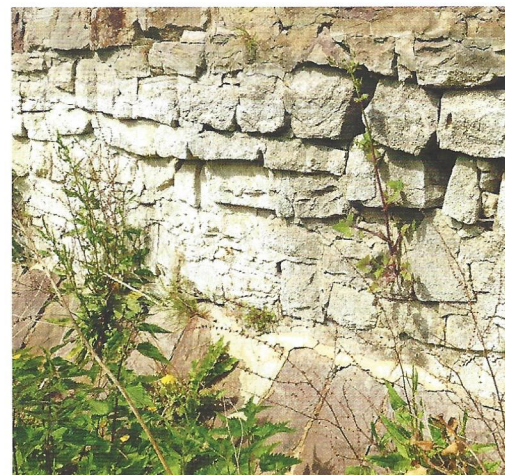
2  
Abb.: tubag, Krufft

**Abb. 2:** ... Das volle Ausmaß des Schadens zeigte sich aber erst, nachdem das Wasser abgelassen war.

Noch ausgeprägter trat das Schadensbild nach dem Trockenlegen des Hafenbeckens zutage (Abb. 2). Das Mauerwerk hatte sich auf Höhe des Wasserspiegels in weiten Bereichen um bis zu 15 Zentimeter in Richtung Becken verschoben (Abb. 3). Ein planmäßiger Verbund war an diesen Stellen nicht mehr vorhanden: Im tief liegenden Mauermörtel fand sich kein Bindemittel mehr. Dieses war weitgehend durch eingespülten Boden ersetzt worden. Dadurch wurde die Reibung in der Lagerfuge der Steinschichten erheblich vermindert, was insbesondere an Frosttagen zerstörerische Folgen nach sich zog. Zwischen den Steinlagen bildete sich eine Eisschicht, die dem Erddruck auf das Mauerwerk kaum noch Widerstand entgegengesetzte

Der Schädigungsprozess hatte sich zunehmend verstärkt und zu einer Verminderung der Standsicherheit geführt. Diese umfasste sowohl die innere Standsicherheit, so dass im Mauerwerk jederzeit neue Ausbauchungen hätten entstehen und ausbrechen können, als auch die äußere Standsicherheit mit noch gravierenderen Folgen. Sie gipfelten in der Gefahr, dass die komplette Mauer kippen und das Erdreich mit sich ziehen könnte.
